宇野 充様邸

作業報告書

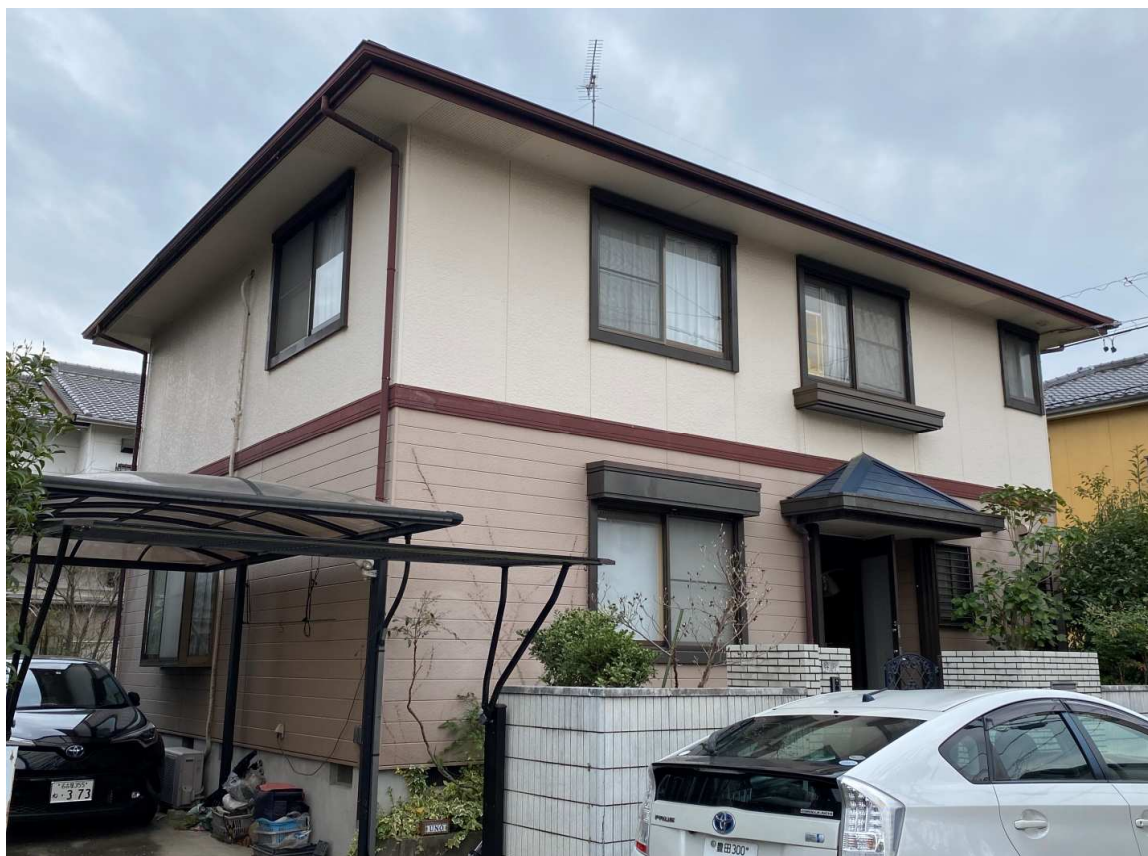
施工前

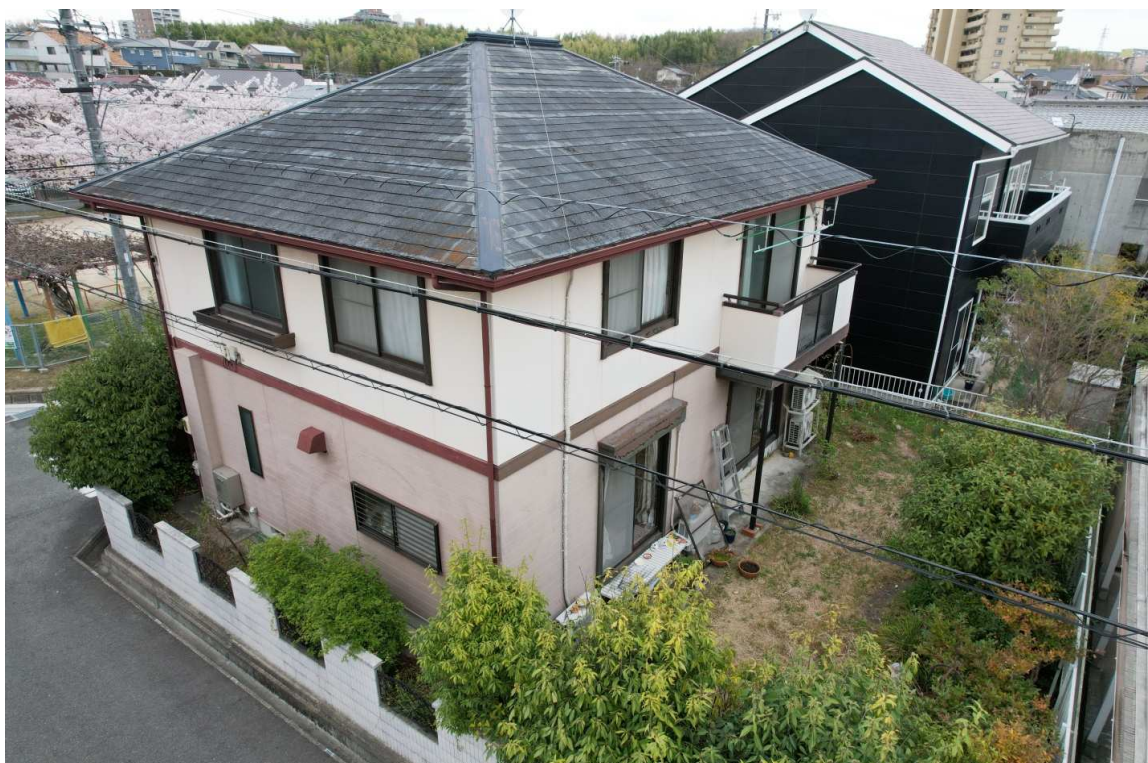
施工前

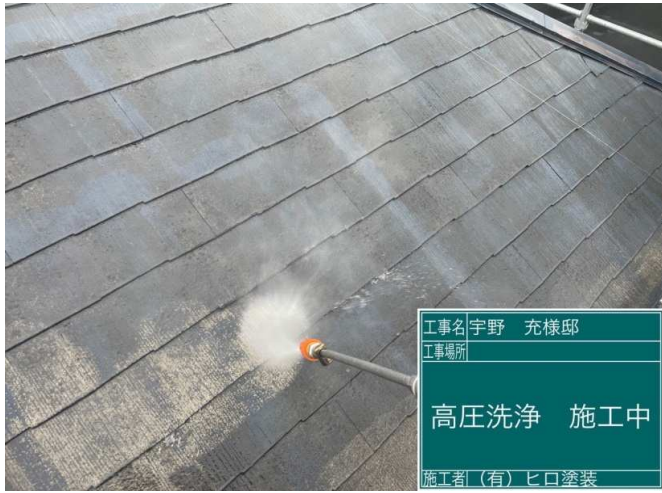
1 屋根 高圧洗浄 施工中

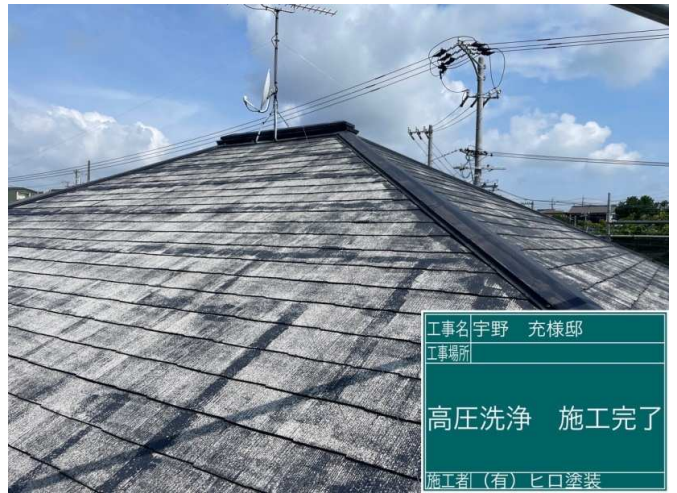
2 屋根 高圧洗浄 施工完了

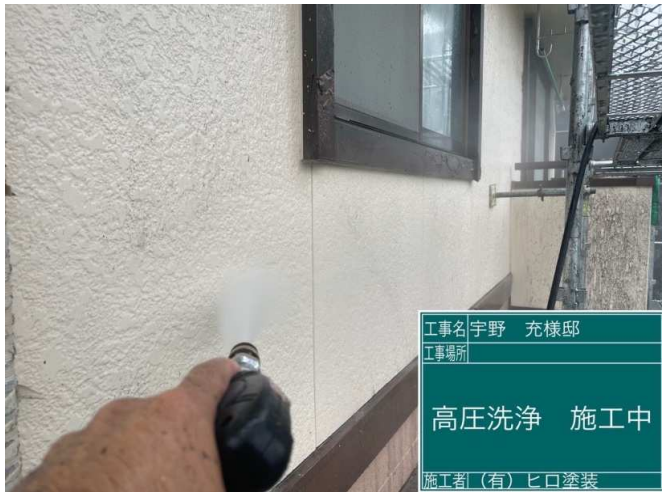
3 外壁 高圧洗浄 施工中

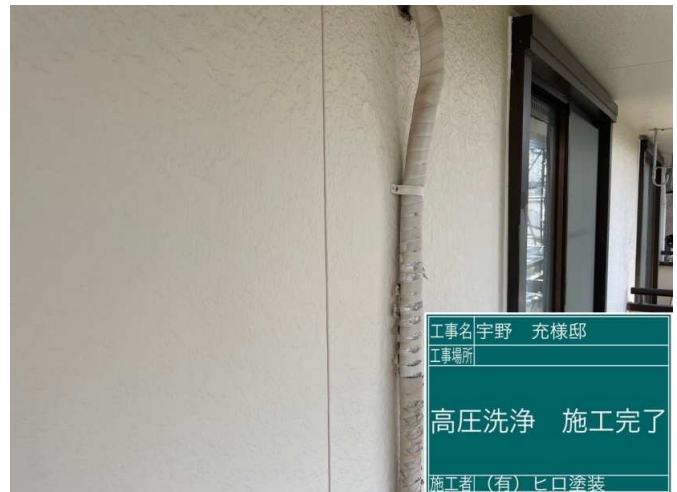
4 外壁 高圧洗浄 施工完了

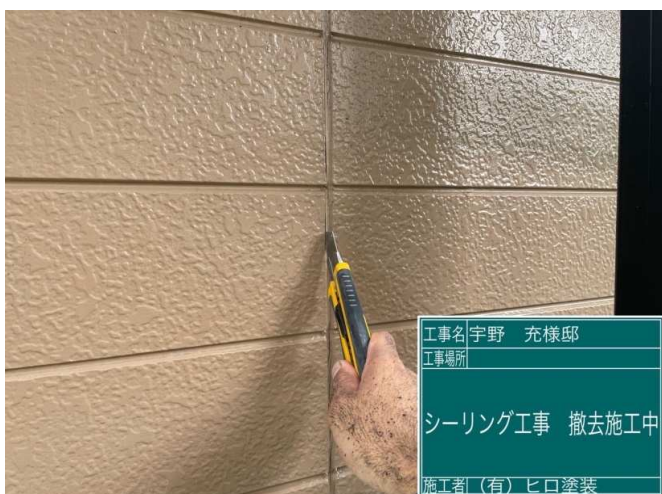
5 既設コーキング撤去 施工中

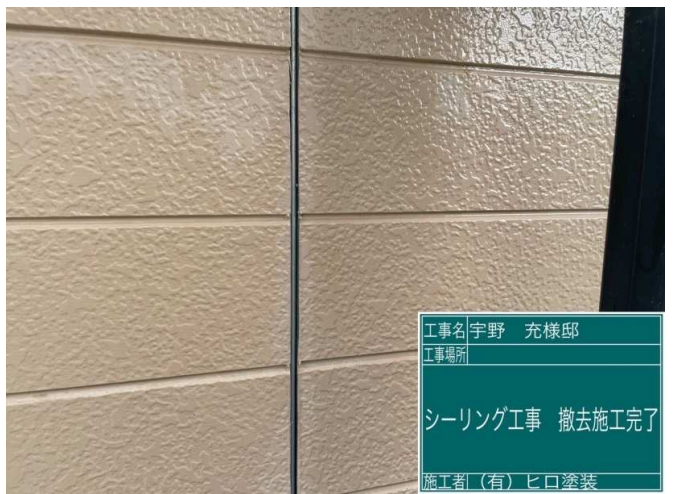
6 既設コーキング撤去 施工完了

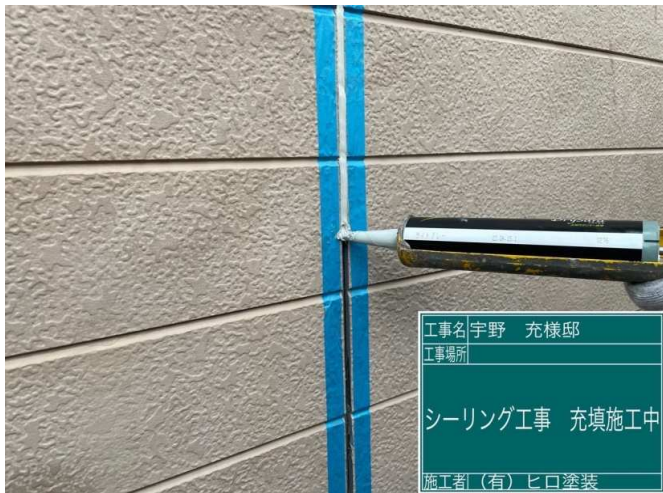
7 コーキング 施工中

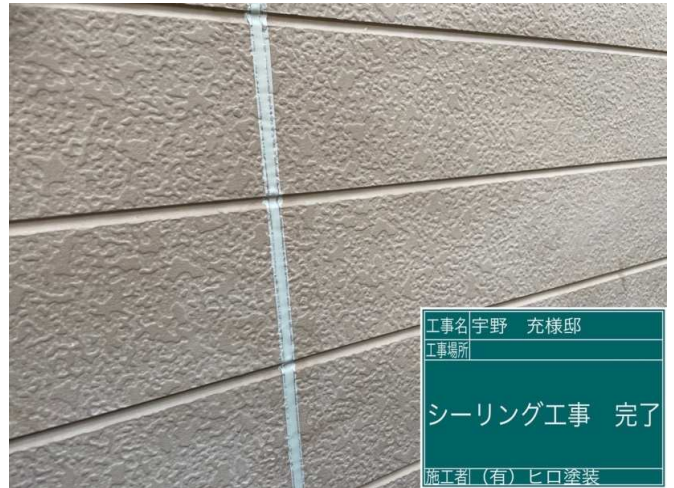
8 コーキング 施工完了

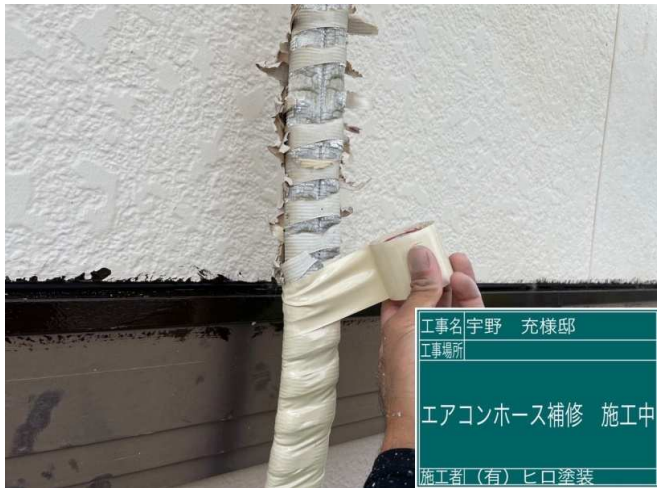
9 エアコンホース補修 施工中

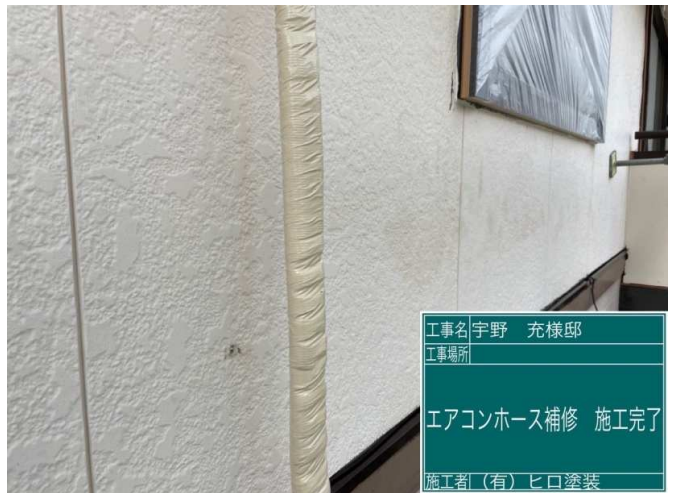
10 エアコンホース補修 施工完了

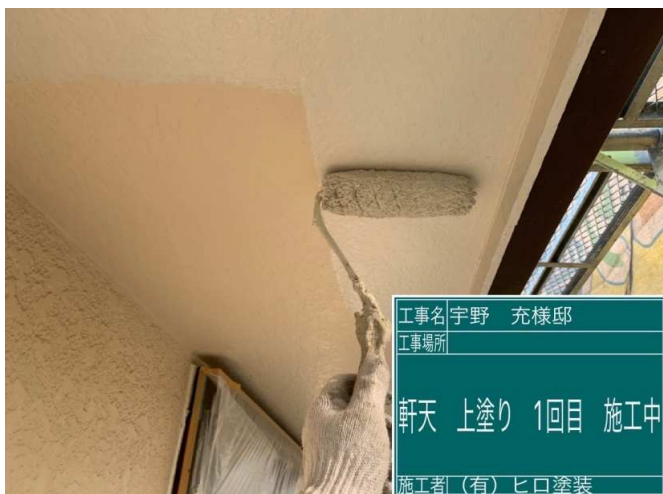
11 軒天 上塗り 1回目 施工中

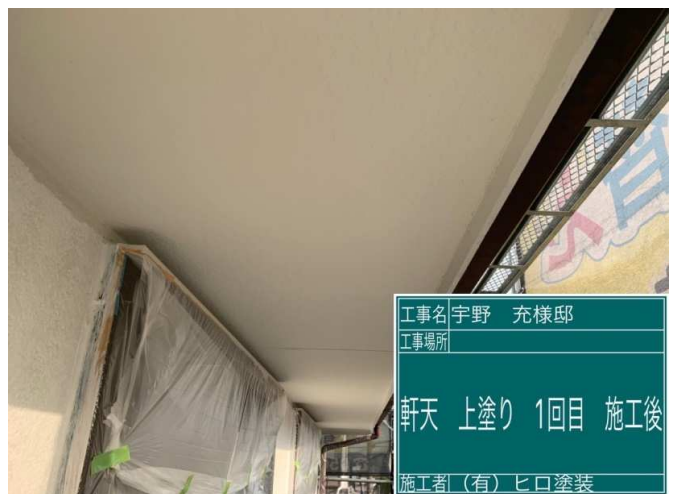
12 軒天 上塗り 1回目 施工完了

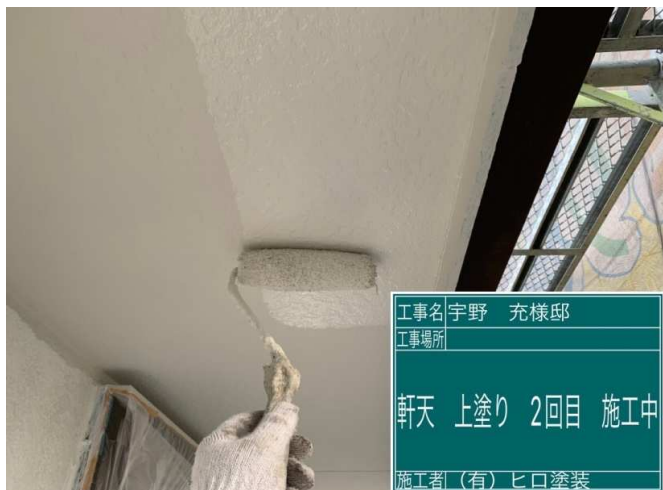
13 軒天 上塗り 2回目 施工中

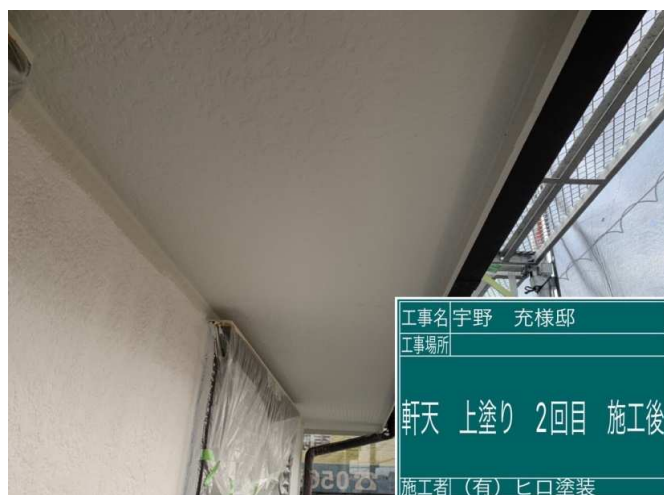
14 軒天 上塗り 2回目 施工完了

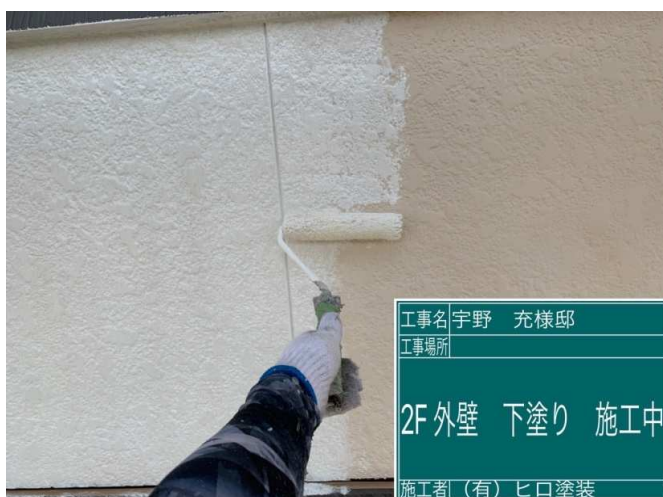
15 2F外壁 下塗り 施工中

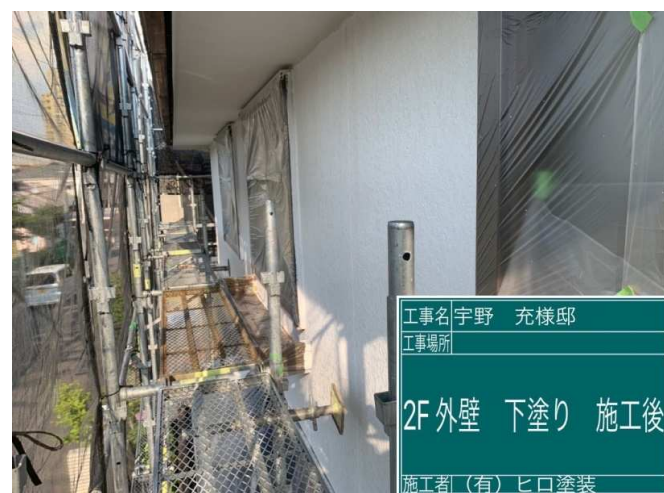
16 2F外壁 下塗り 施工完了

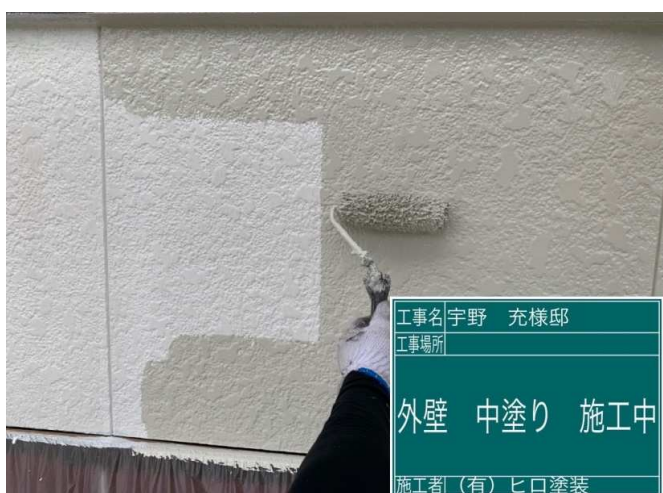
17 2F外壁 中塗り 施工中

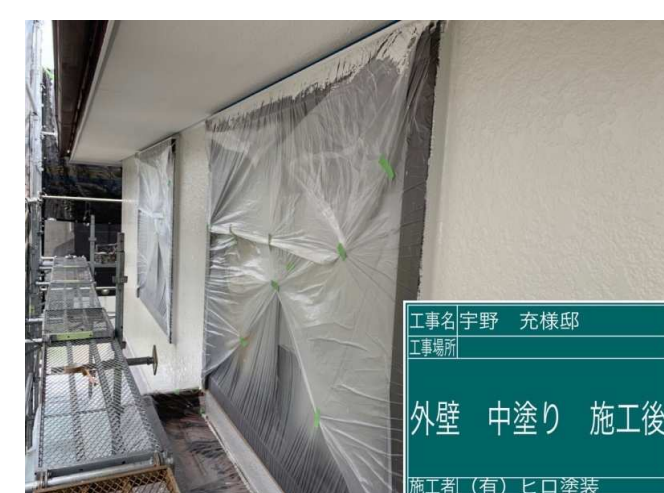
18 2F外壁 中塗り 施工完了

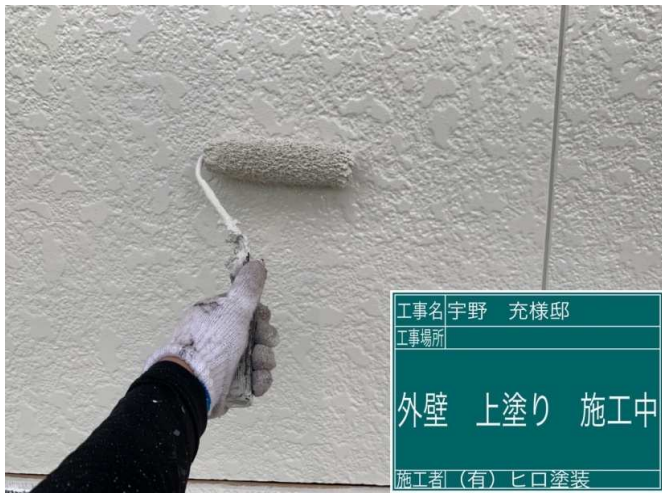
19 2F外壁 上塗り 施工中

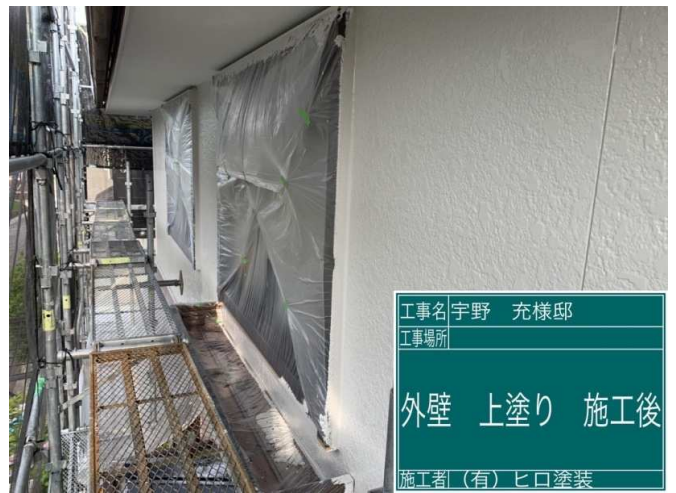
20 2F外壁 上塗り 施工完了

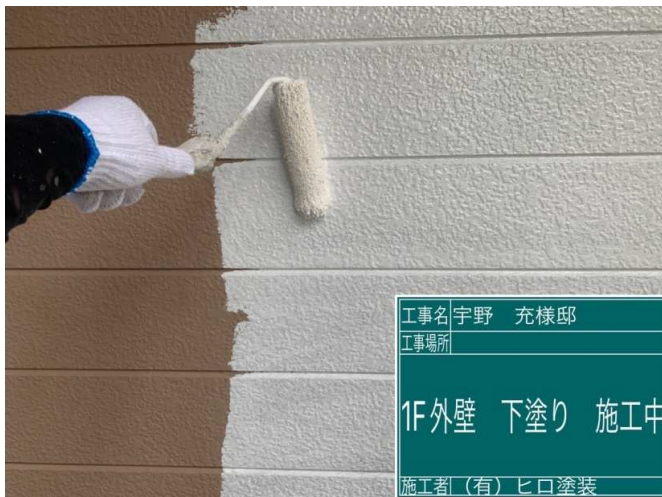
21 1F外壁 下塗り 施工中

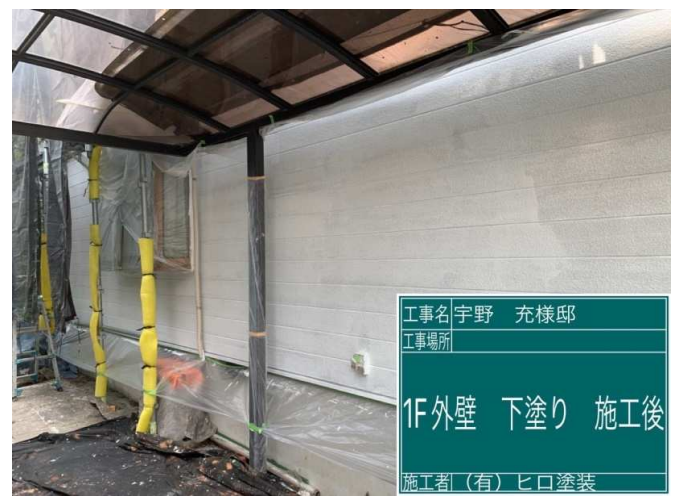
22 1F外壁 下塗り 施工完了

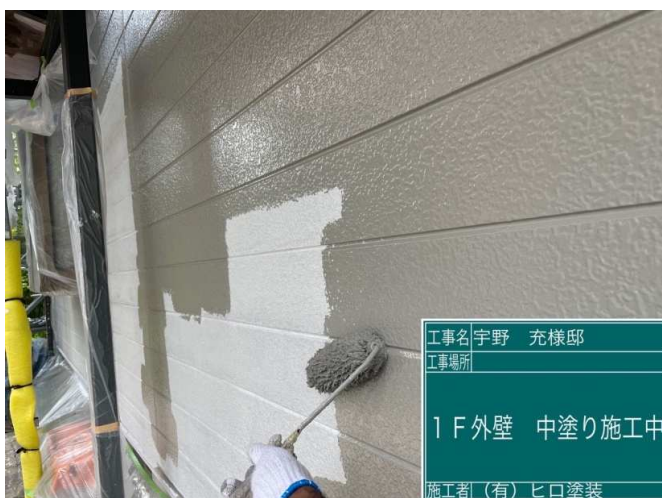
23 1F外壁 中塗り 施工中

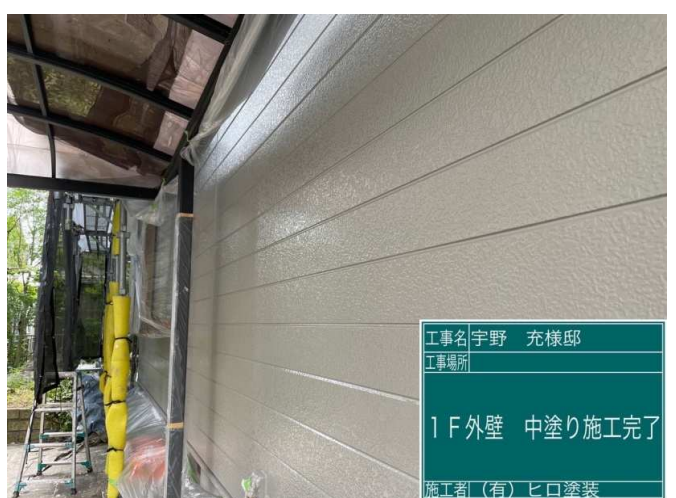
24 1F外壁 中塗り 施工完了

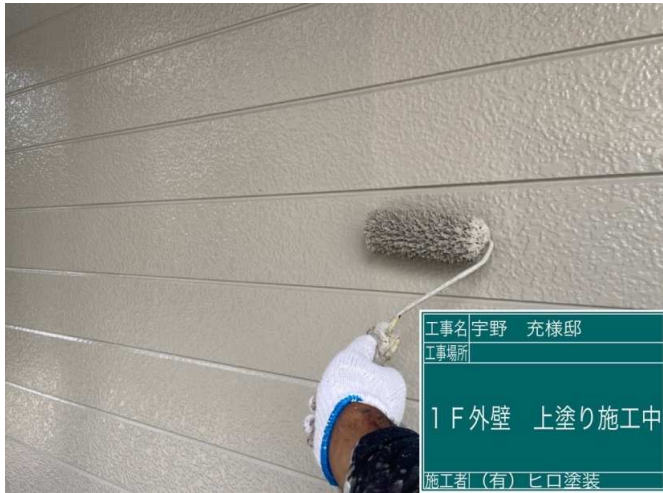
25 1F外壁 上塗り 施工中

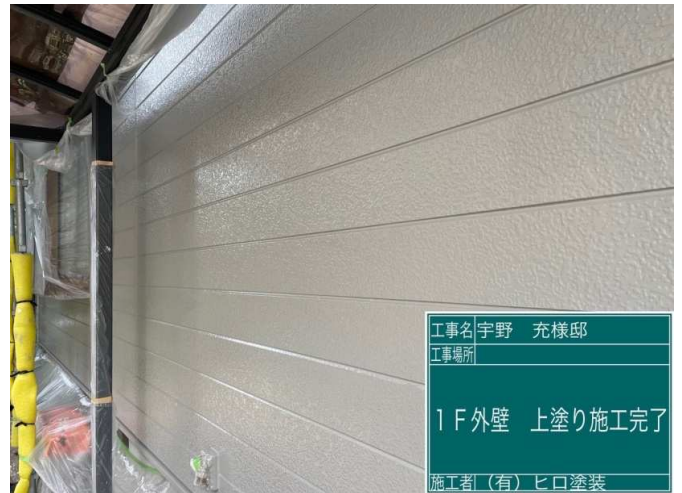
26 1F外壁 上塗り 施工完了

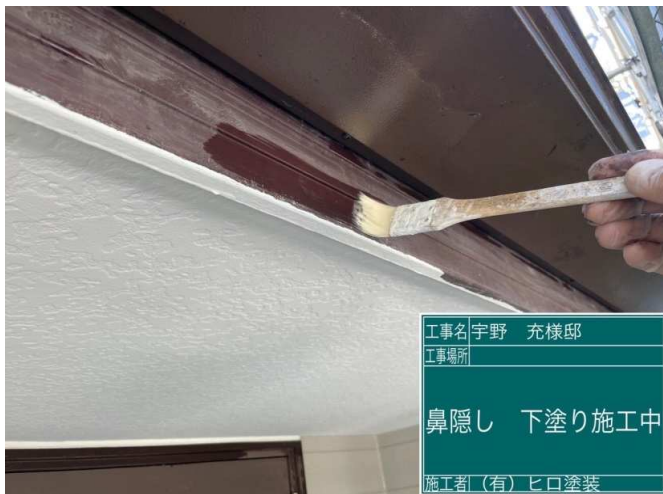
27 鼻隠し 下塗り 施工中

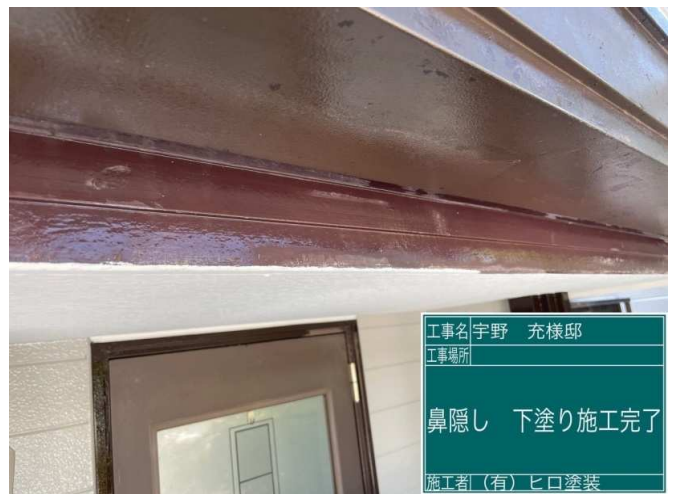
28 鼻隠し 下塗り 施工完了

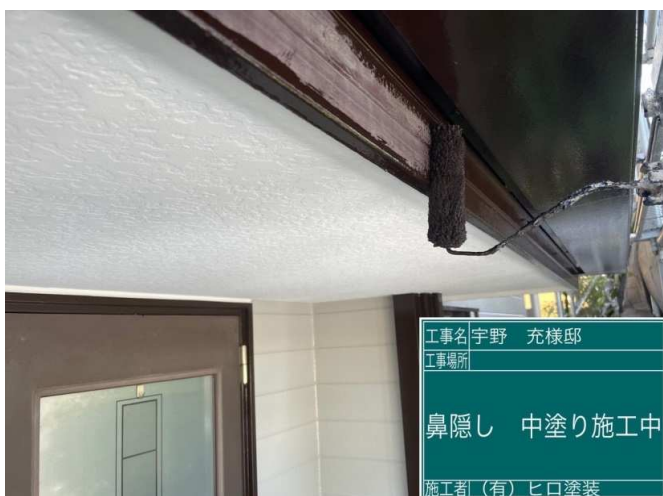
29 鼻隠し 中塗り 施工中

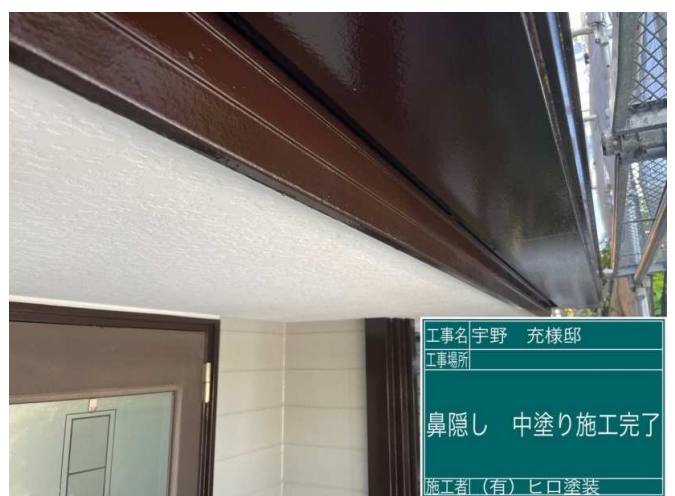
30 鼻隠し 中塗り 施工完了

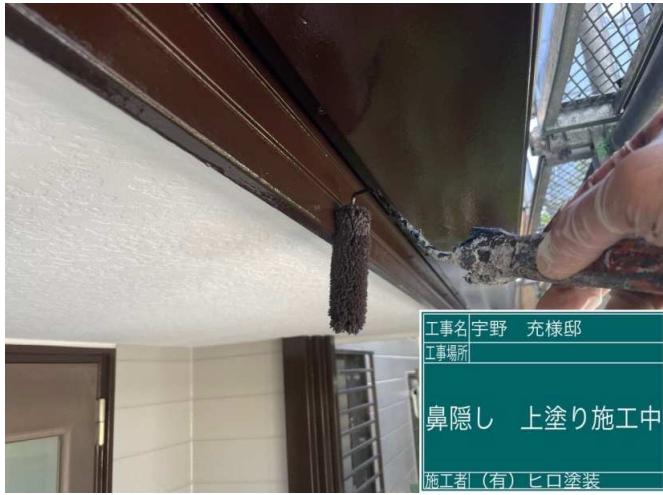
31 鼻隠し 上塗り 施工中

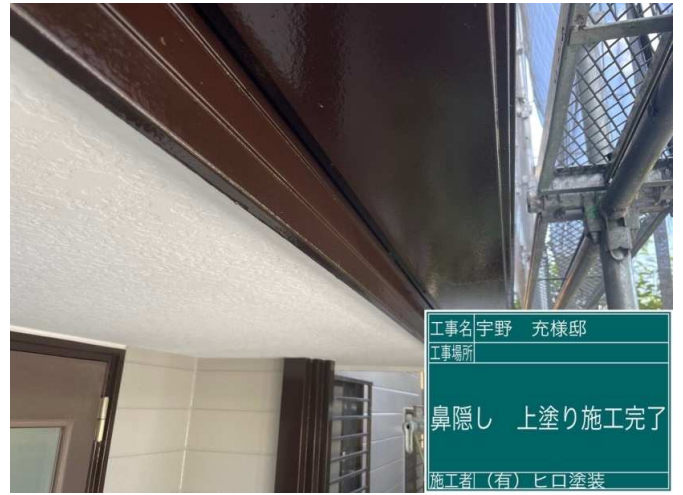
32 鼻隠し 上塗り 施工完了

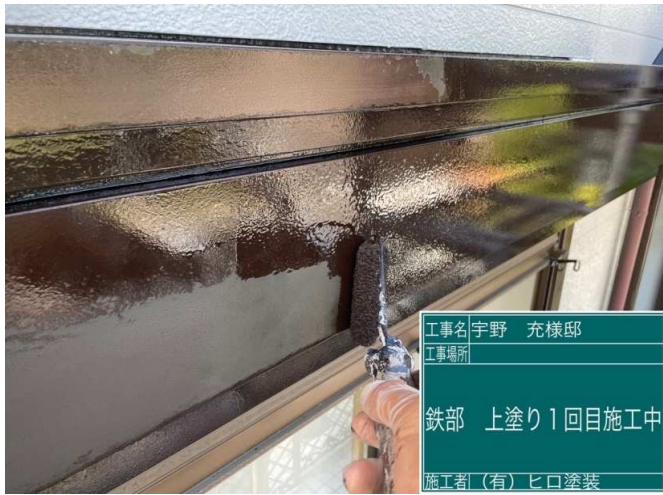
33 鉄部 上塗り1回目 施工中

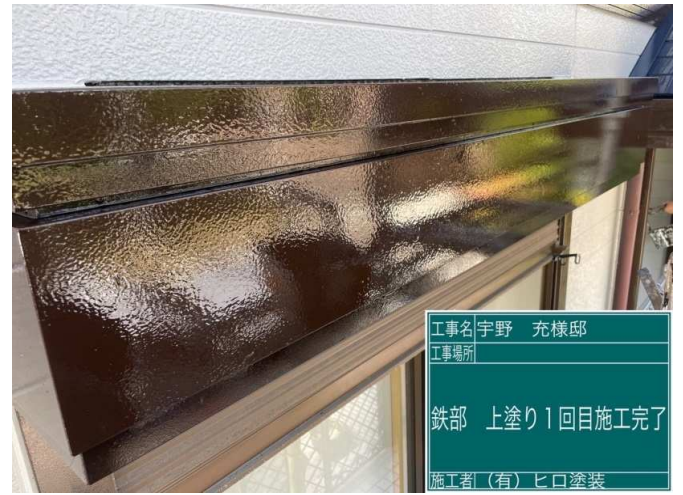
34 鉄部 上塗り1回目 施工完了

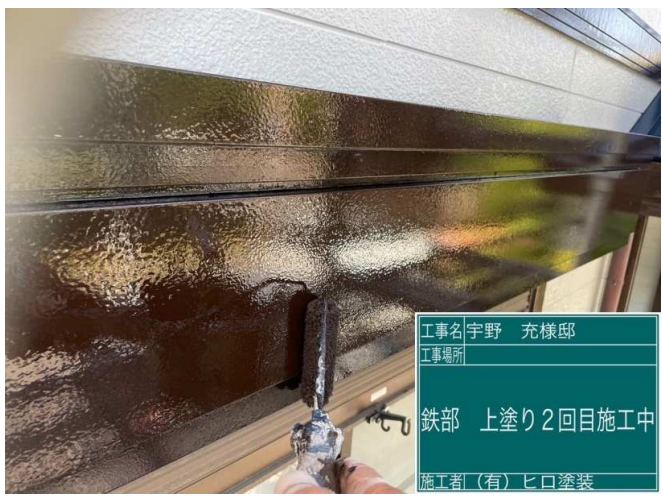
35 鉄部 上塗り2回目 施工中

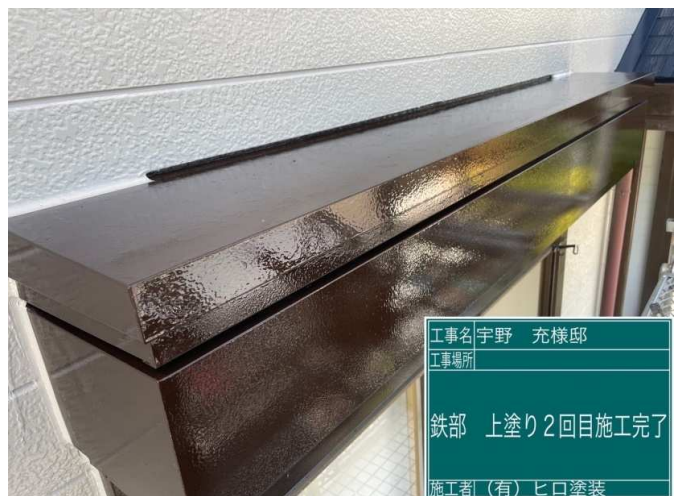
36 鉄部 上塗り2回目 施工完了

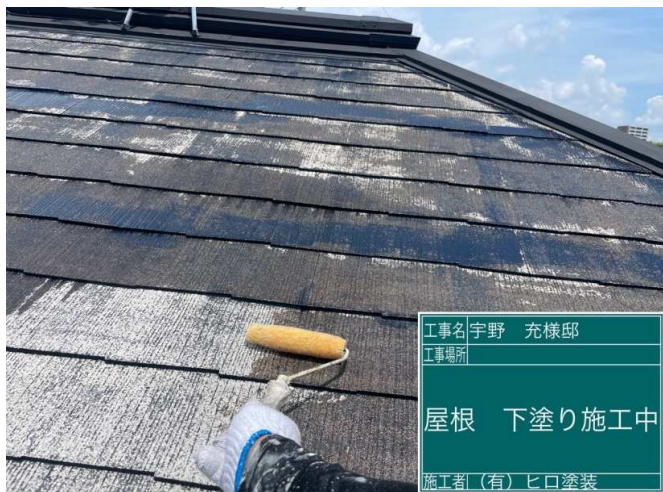
37 屋根 下塗り 施工中

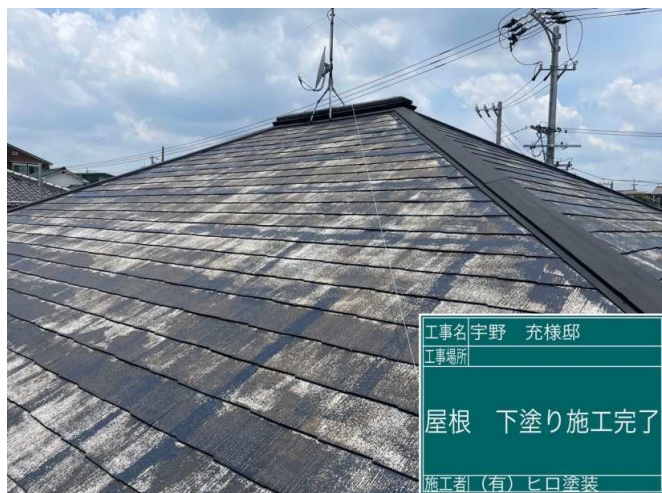
38 屋根 下塗り 施工完了

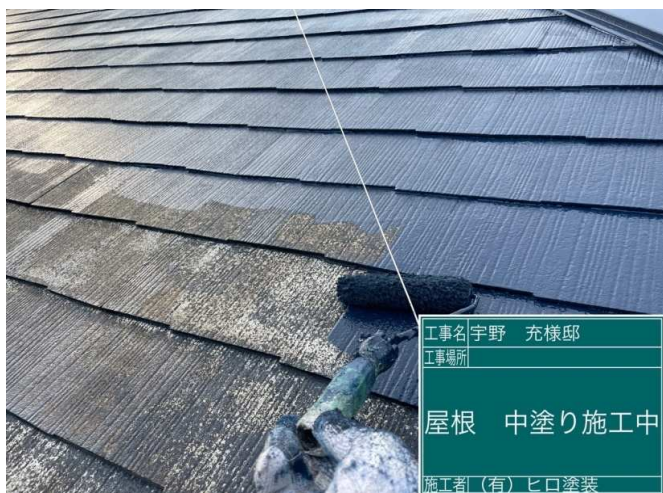
39 屋根 中塗り 施工中

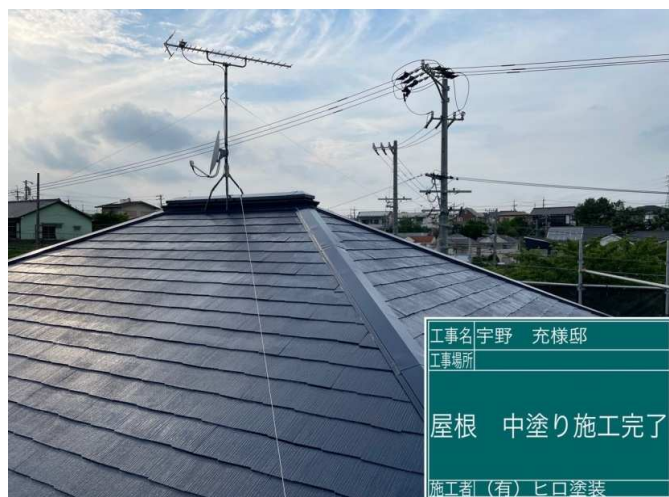
40 屋根 中塗り 施工完了

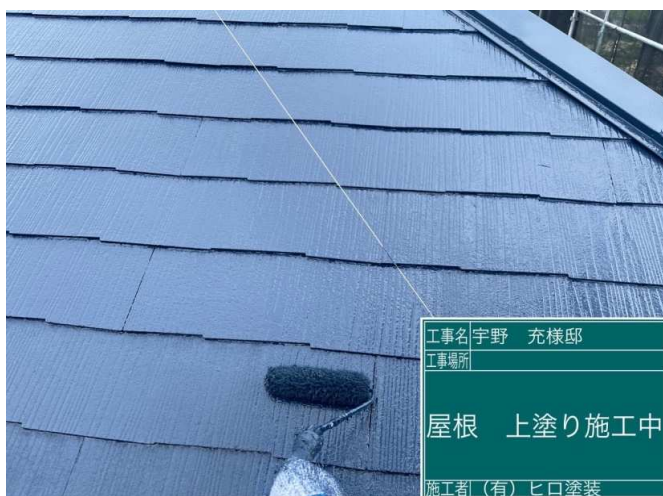
41 屋根 上塗り 施工中

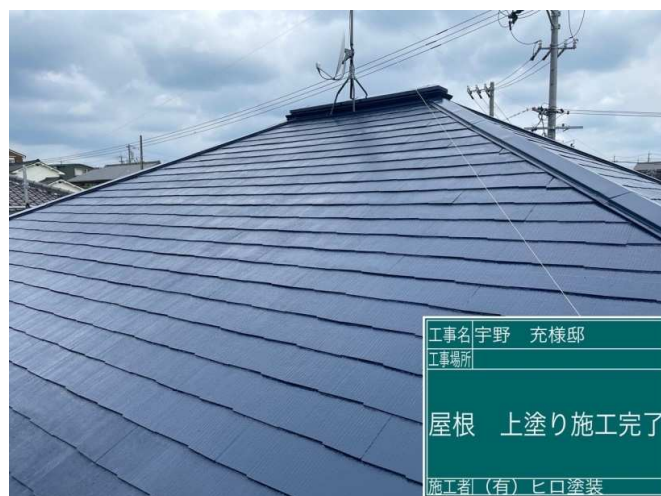
42 屋根 上塗り 施工完了

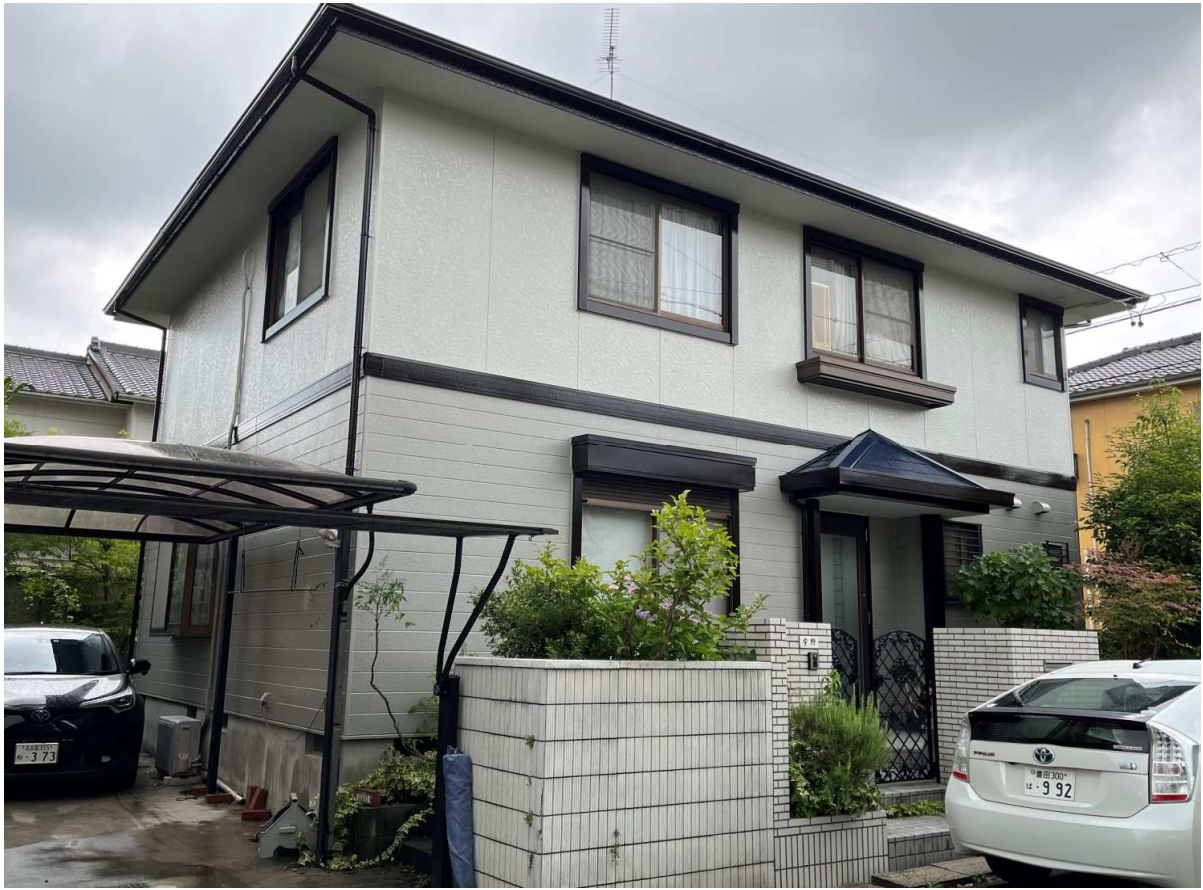
施工後

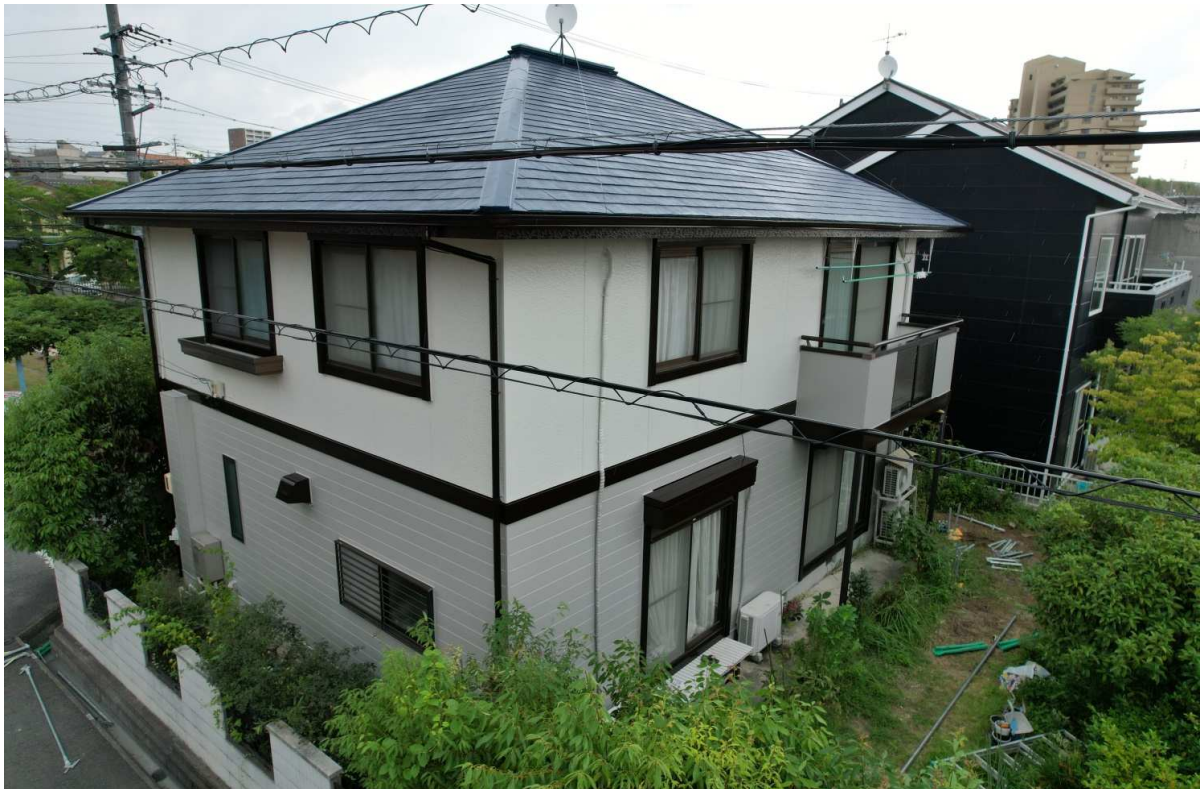
施工後
