小掠 正章様邸

作業報告書

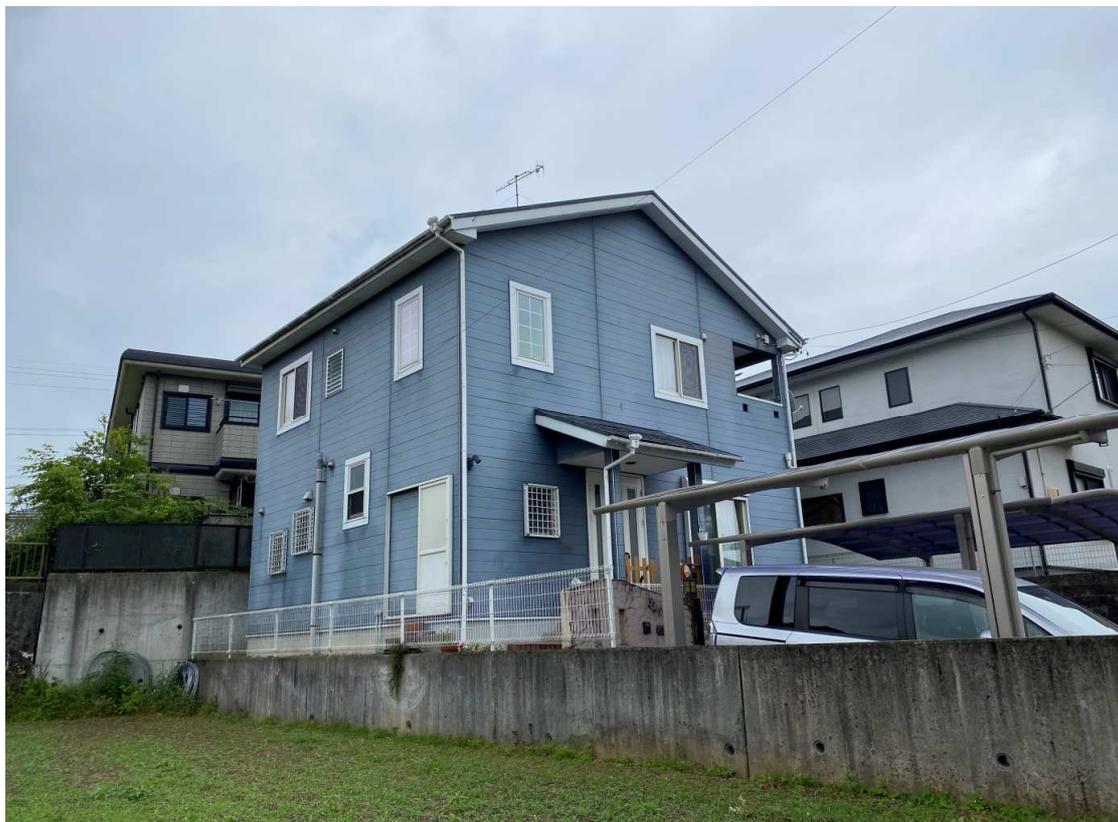
施工前

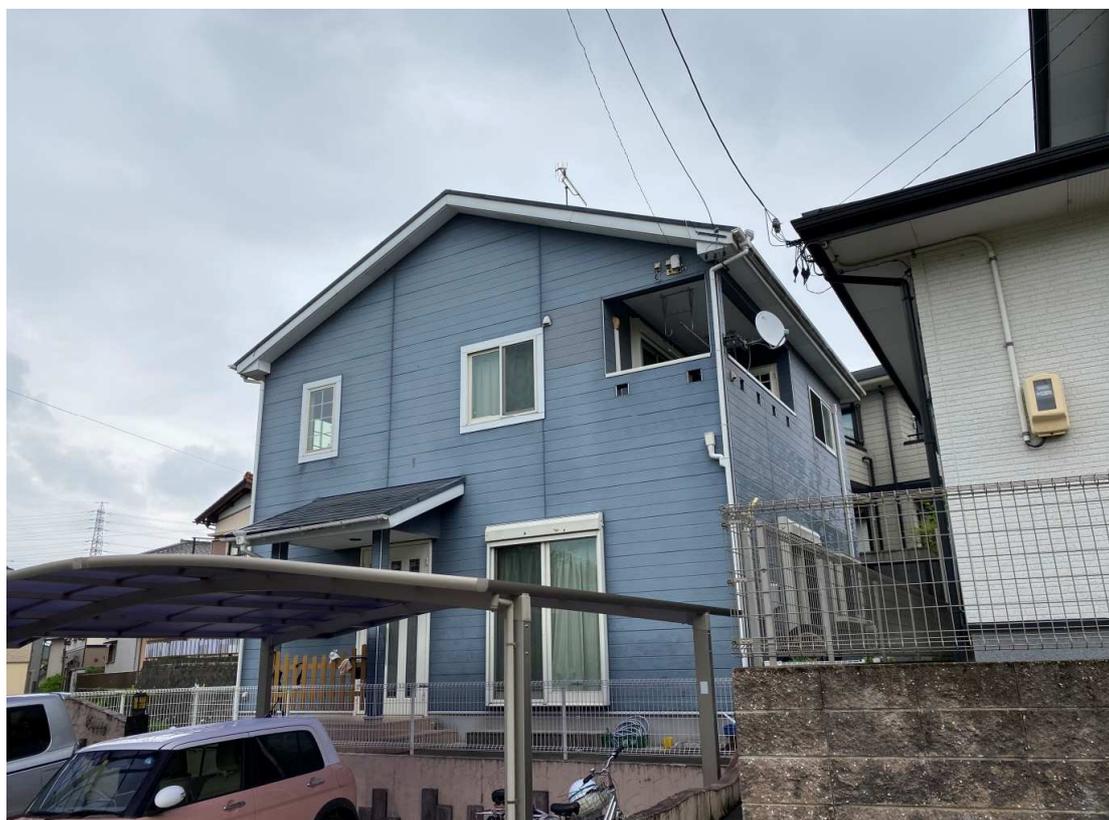
施工前

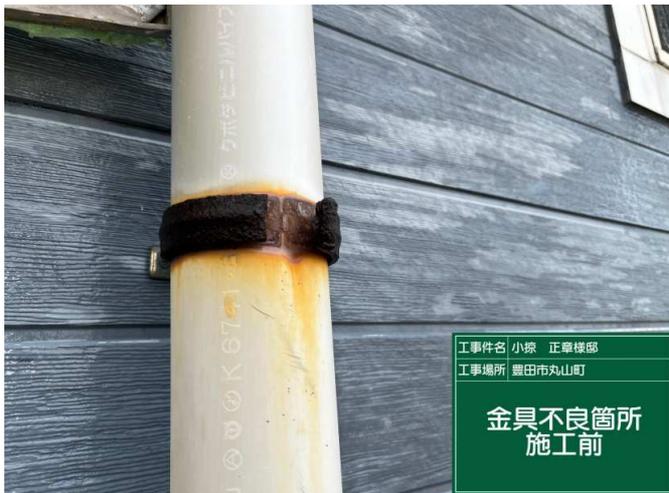
7 配管金具不良箇所 施工前

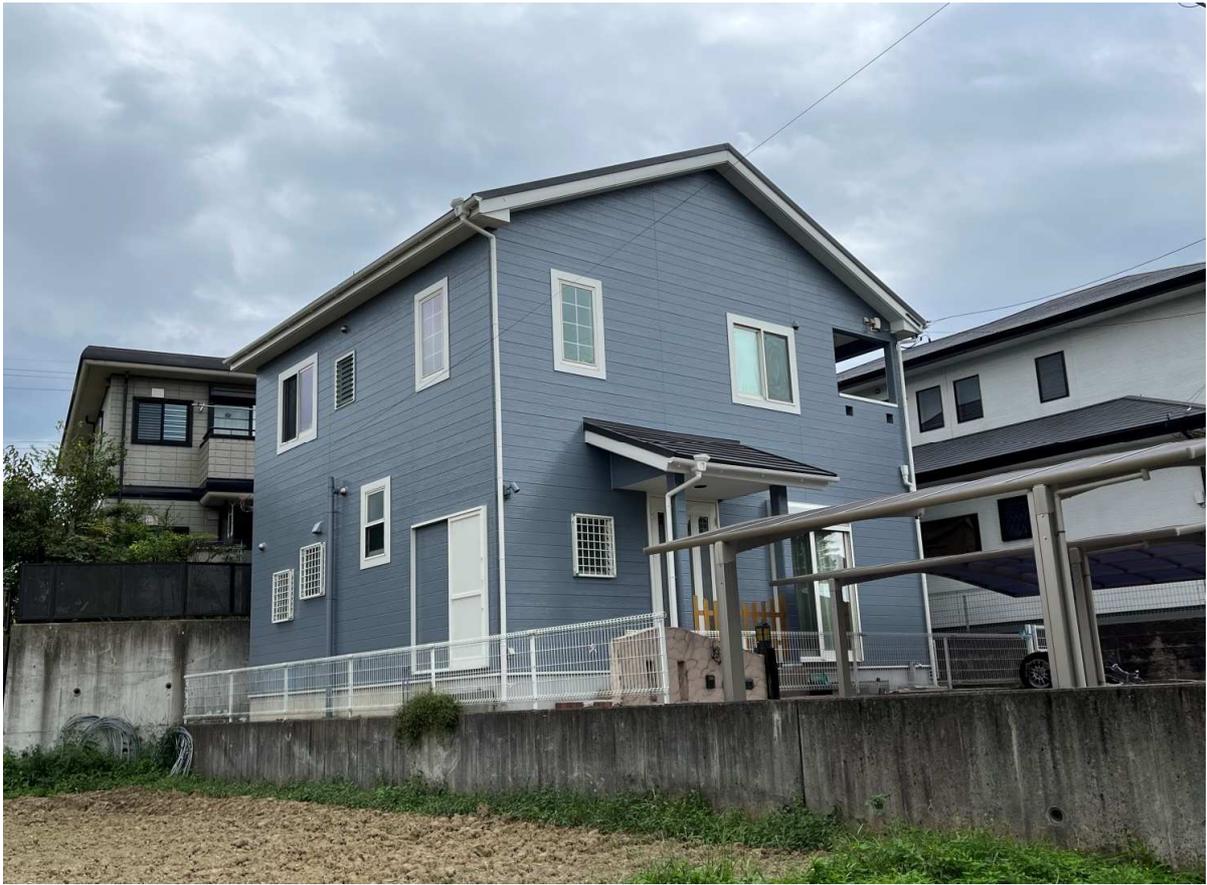
施工後

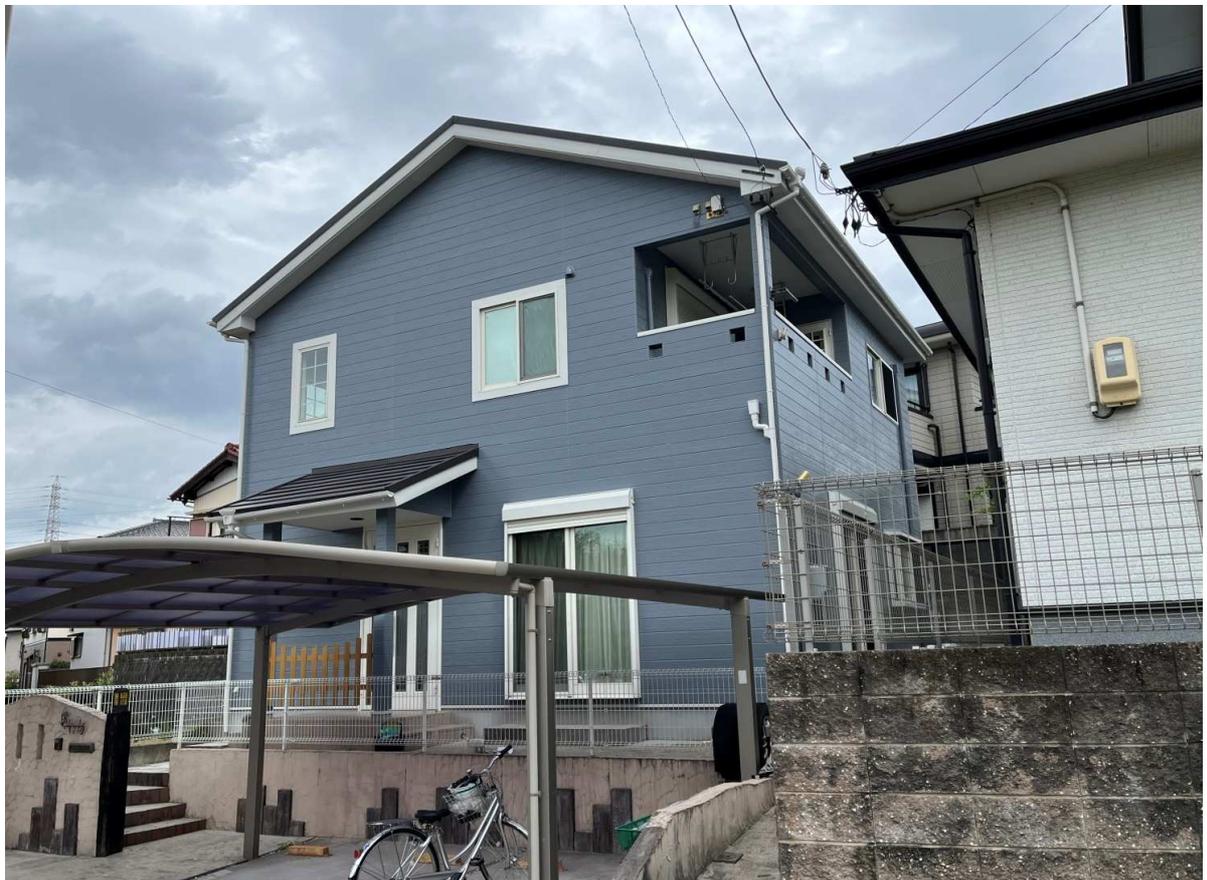
施工後
